## **CARACTERIZACIÓN DE DEFECTOS POR SEM DE UNA SOLDADURA POR FRICCIÓN Y AGITACIÓN (FSW) EN CHAPAS DE ALEACIÓN DE ALUMINIO.**

L. E. Feloy, D. A. Vucetich(\*), A. C. Gonzalez

Departamento de Mecánica, Facultad de Ingeniería, Universidad Nacional de La Plata,  
(UNLP), 1900, BA, Argentina

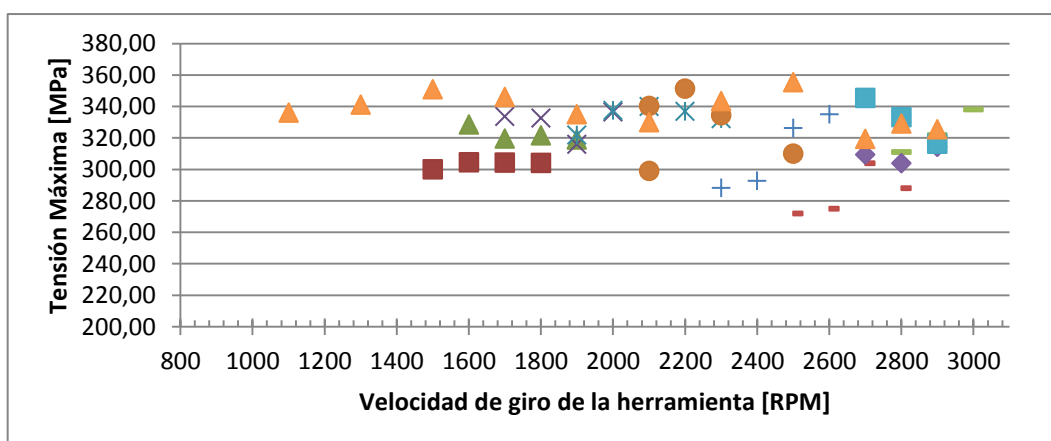
Figura 4: Gráfico de Resistencia máxima a la tracción vs velocidad de giro. Los valores de referencia son de velocidad de avance en mm/min.

Para poder comprender la aleatoriedad en el comportamiento mecánico de las soldaduras obtenidas con velocidades de giro de la herramienta superiores a 1900 RPM, se seleccionaron muestras para tratarlas y observarlas en el microscopio electrónico. El objetivo perseguido era buscar indicios de deformación plástica del material por el mecanismo de deslizamiento por borde de grano. Estas muestras habían sido ya analizadas a través del microscopio óptico y todas ellas habían sido declaradas libres de defectos.

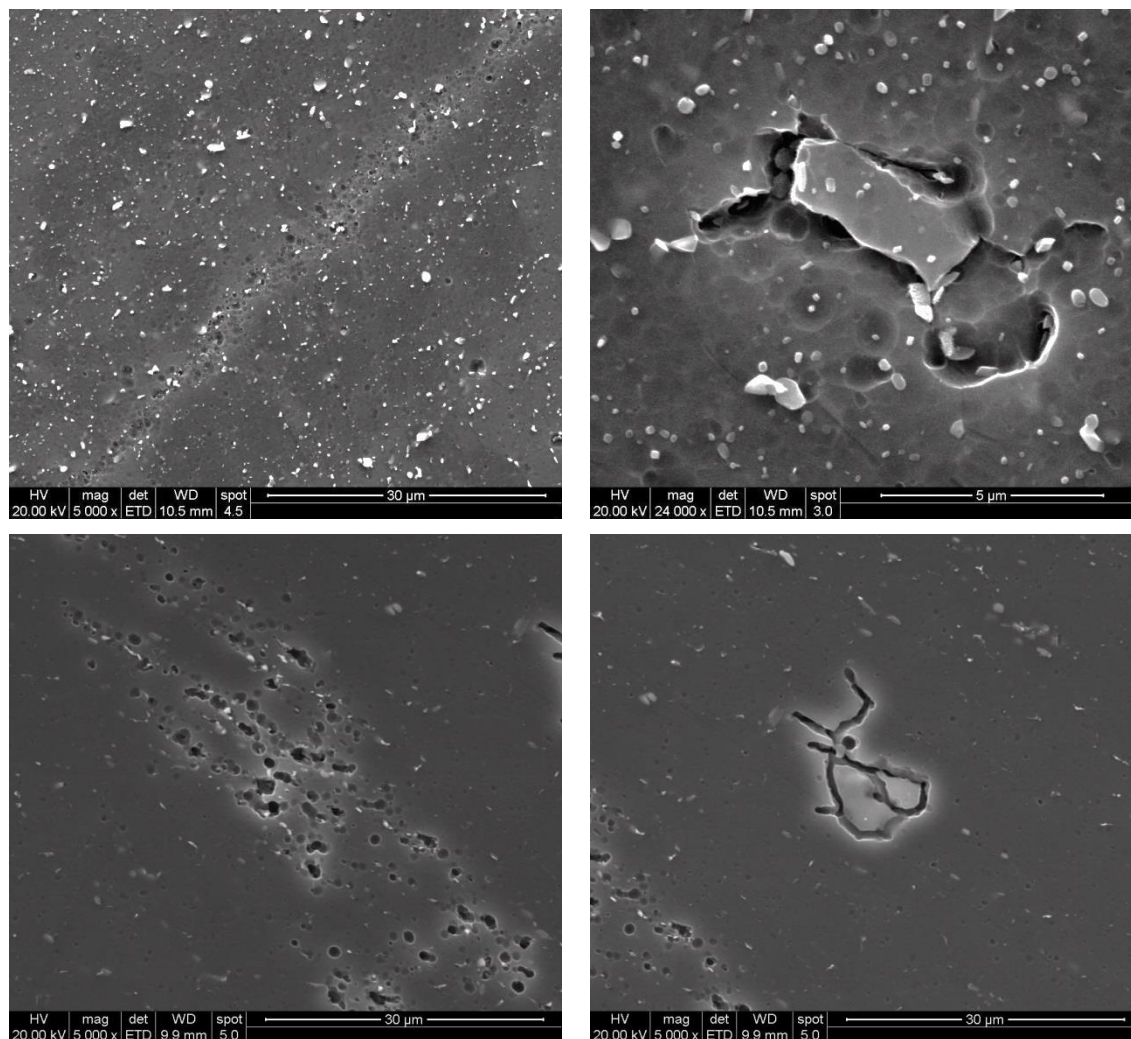
*Figura 5: Selección de imágenes de defectos encontrados en las muestras analizadas.*

Como se puede observar en las imágenes, las muestras no estaban libres de defectos como se había determinado con el análisis del microscopio óptico.

En particular, se encontraron dos tipos de defectos. En las imágenes encolumnadas a la izquierda de la figura 5, se puede observar un tipo de defecto en forma de poros agrupados. Esta agrupación no parece ser aleatoria. Los poros se encuentran distribuidos según las superficies de deformación plástica que el material sufrió durante las soldaduras. Estas regiones porosas se encontraron en menor o mayor medida en todas las muestras que se analizaron bajo el microscopio electrónico.

El otro tipo de defecto encontrado en las muestras es el que se puede observar en la columna derecha de la figura 5. Claramente la morfología de este defecto no se puede catalogar como poros y su agrupación tampoco está en concordancia con lo observado en el defecto anterior. Lo que se observa en este tipo de defecto es una fractura entre planos del material siguiendo una forma determinada. Si se compara esta geometría con la estructura de granos que se puede observar en las micrografías de las soldaduras, es posible decir que esas fracturas que explicaron anteriormente, podrían ser colapsos del borde de grano debido al exceso de deformación plástica.
